職災案例

感電

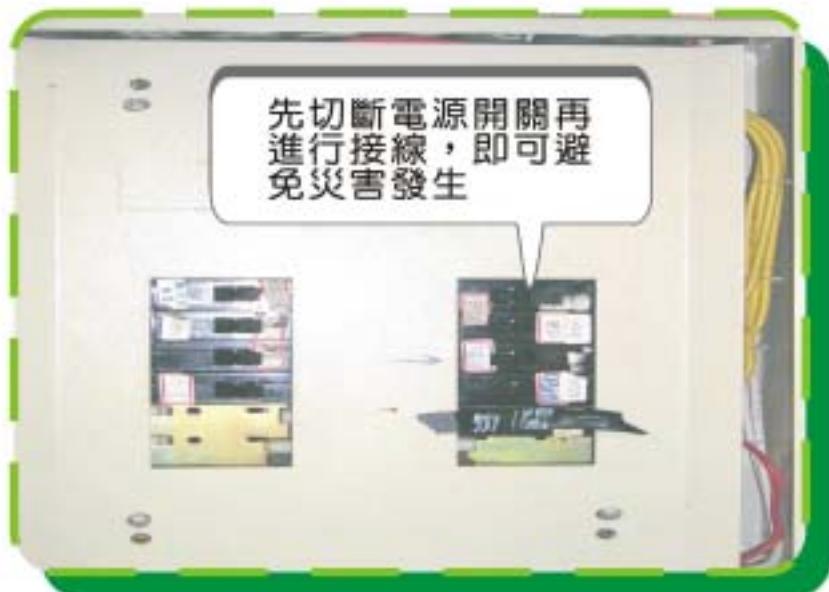
先切斷電源開關再進行接線，即可避免災害發生

- 1、先切斷電源開關再進行接線，即可避免感電災害發生。
- 2、於低壓電路從事檢查、修理等活線作業時，應使該作業勞工戴用絕緣用防護具。

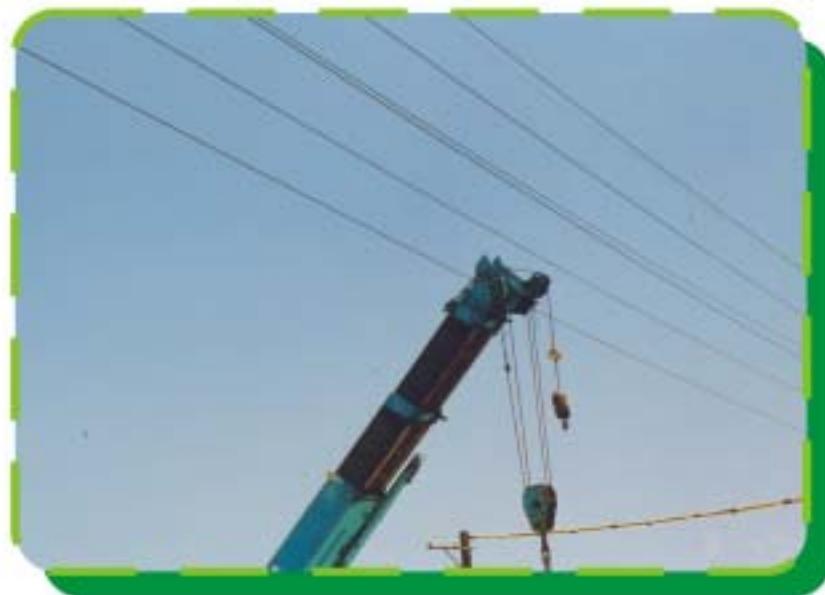
於高壓輸配電下從事吊掛作業致發生感電災害

起重機操作手於台電高壓輸配電下方且未保持安全距離情形下進行吊掛作業，吊桿不慎觸及上方輸配電，當罹災者欲伸手抓取該起重機吊鉤所放下之吊索從事吊掛作業時，觸電致身上衣物著火，經送醫不治。

1. 起重機從事吊掛作業時，應派專人從事現場之指揮。
2. 應依電業法相關規定與高壓輸配電保持安全距離。

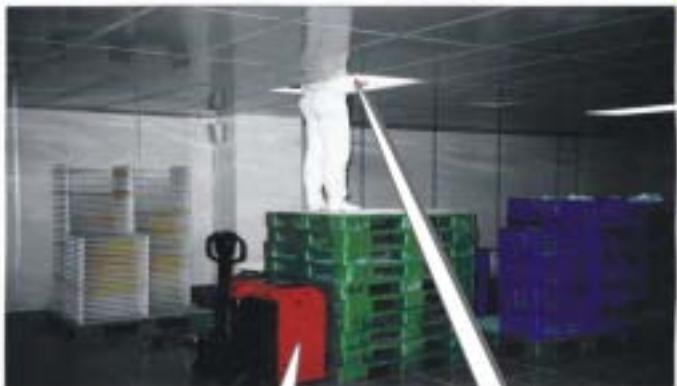
模擬罹災者作業時情形

拖板車

日光燈罩

罹災者從事接日光燈電源導線接線作業，使用鉗子欲將電源導線絕緣被覆（外皮）剝開時，因未使用絕緣防護具，可能手指不慎碰觸及電源導線（帶電220伏特），或手指誤觸及鉗子前端導體帶電部位感電死亡。

- 1.對於從事電氣工作勞工，應使其使用絕緣防護具及其他必要防護具。
- 2.從事電源線路作業，僅關閉室內日光燈開關，未關閉該樓層總電源控制開關。
- 3.為防止電氣災害，對於工廠、供公眾使用之建築物及受電電壓屬高壓以上之用電場所電力設備之裝設與維護保養，非合格之電氣技術人員不得擔任。

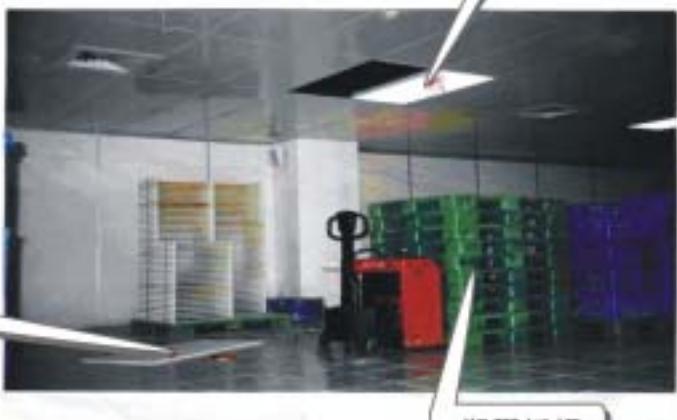
肇事后天花板掉落於地

塑膠托板

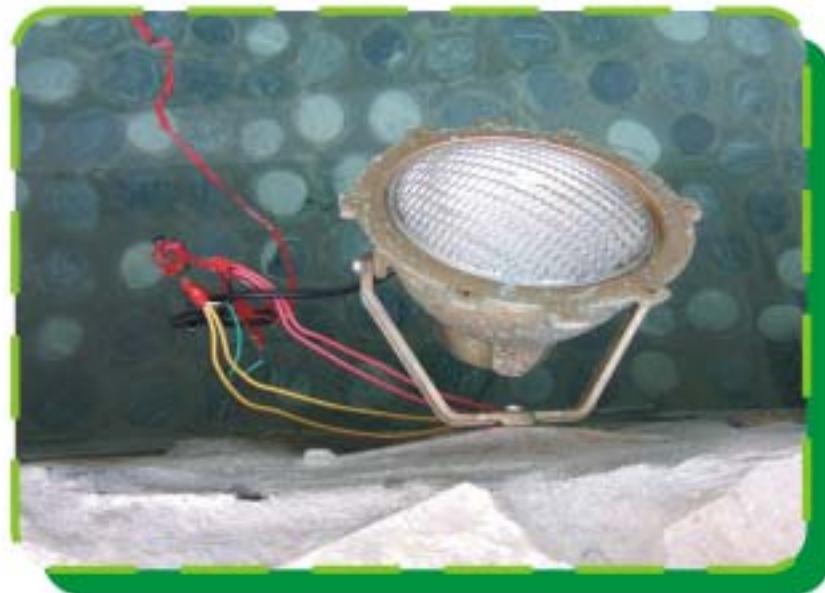
從事燈具電線拆卸作業時
碰觸裸露電線感電致死

罹災者從事更換燈泡作業，事業單位要求將垂至水池之電線剪短，因僅將1樓大廳手擦開關關掉，未確實將配電箱之總電源開關關閉，因此量測點2仍帶電，於拆除接線端子帶時，右手碰觸裸銅線而感電死亡。

- 為防止電氣災害，對於工廠、供公眾使用之建築物及受電電壓屬高壓以上之用電場所電力設備之裝設與維護保養，非合格之電氣技術人員不得擔任。
- 對於從事電氣工作勞工，應使其使用絕緣防護具及其他必要防護具。
- 從事電線修理作業僅關閉手擦開關，未確實將總電源開關關閉。
- 使用三用電表測量電壓時，僅測量線間電壓，未測量線對地之電壓。

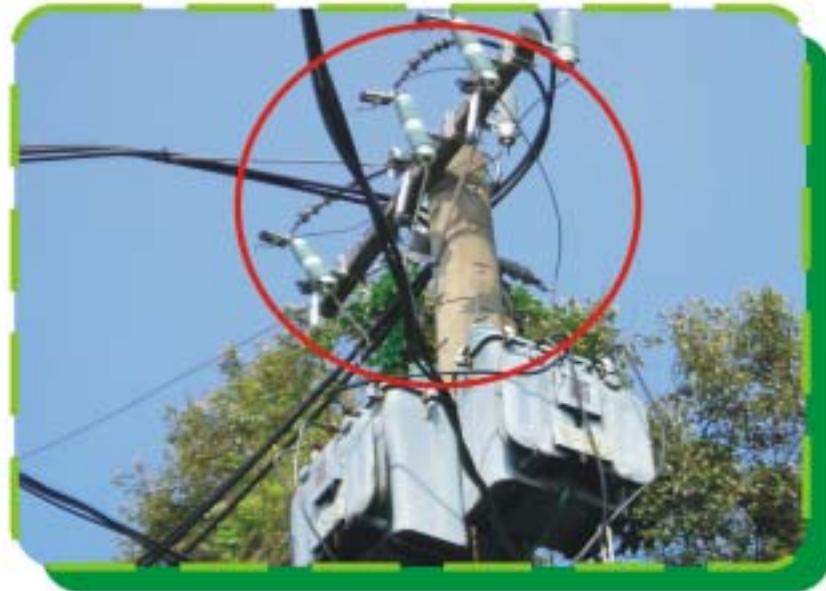
鄰近電桿作業時未依規定
設置防護致勞工發生感電

罹災者於接近電桿作業，因變壓器未依規定施作防護，造成罹災者身體碰觸到變壓器一次側，經送醫不治。

電桿上之裸線及跳線應依規定設置絕緣保護措施。

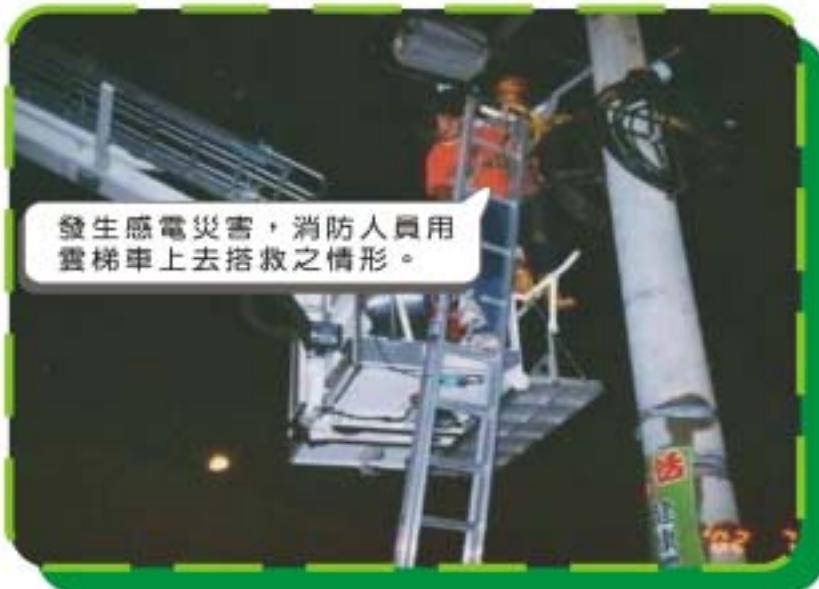
從事有線電視線路檢修作業
因路燈漏電發生感電致死

罹災者負責檢修有線電視線路，由於當時為颱風過境後，該地處於停電狀態，罹災者未戴用公司提供絕緣手套而爬上電線桿從事檢修作業。在檢修過程中電來了，恰巧附近公所附掛台電電桿之路燈，因燈具引線有破皮碰觸桿上輕鋼橫擔，加上颱風過境驟雨潮濕使得電流流經潮濕電桿傳至固定調索成為漏電現象，而罹災者在檢修時雙手不經意碰觸調索，身體又倚靠著鋁梯及維修的放大器形成迴路造成感電致死。

- 對於在高處二公尺以上之高處作業，勞工有墜落之虞者，應使勞工確實使用安全帶、安全帽及其他必要之防護具。
- 使勞工於接近低壓電路或其支持物從事敷設、檢查、油漆等作業時，應於該電路測量有無漏電，並裝置適當絕緣用防護裝備。
- 使勞工於低壓電路從事檢查、修理等活線作業時，應使該作業勞工戴用絕緣用防護具。

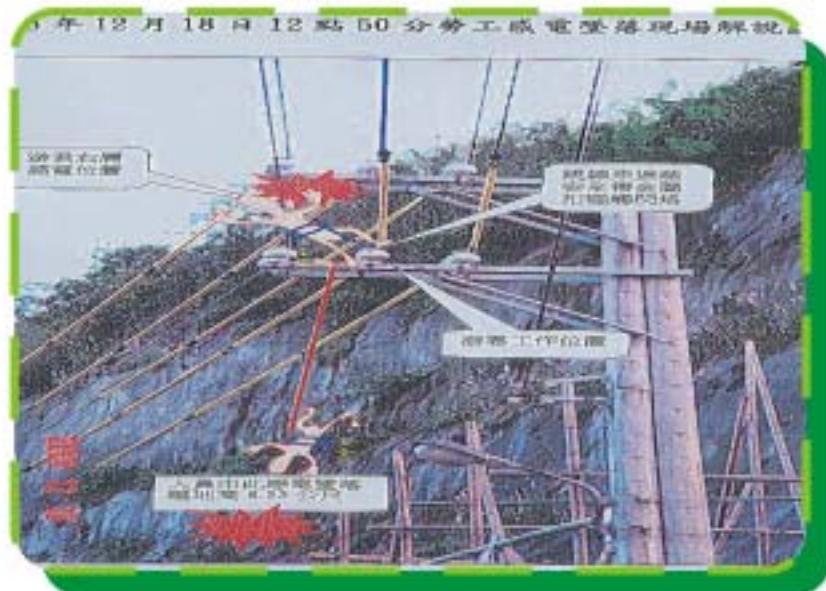
從事輸電電桿電線PE套管包覆時，感電自橫擔處墜落致死

九十三年十二月十八日上午〇〇股份有限公司勞工計共四人，至基隆市安樂區壯觀幹線23號電桿，從事該處竹架組立及電線PE套管包覆工作，罹災者蹲在電桿第一個橫擔位置作業，中午休息時間，罹災者起身欲將安全帶扣回左側腰際時，安全帶未扣好向下垂落並碰觸到電線或礙子，產生火花，罹災者掉落地面致死。

從事接近電路之作業，應使用適當之絕緣用防護具；二公尺以上高處作業，應確實使用安全帶或設置安全母索。
